AValiação Pós-ocupação (APO) EM EDIFICAÇÕES DA FUNDAÇÃO OSWALDO CRUZ (FIOCruz)

O caso do Instituto Fernandes Figueira (IFF)¹

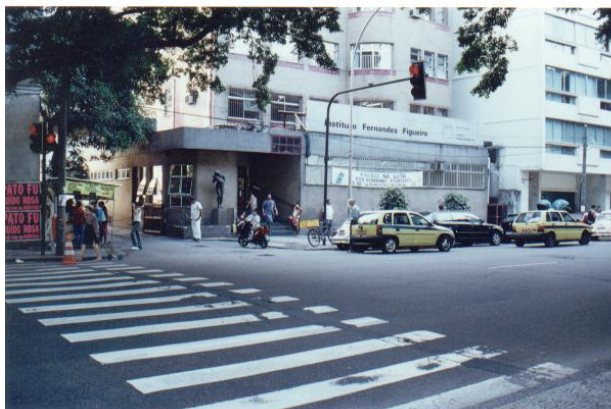
Figura 2. Fachada do IFF e acessos de pedestres e veículos

O acesso externo de pedestre se dá por duas entradas diferenciadas, para pacientes e funcionários [2]. Na entrada de pacientes, a circulação não apresenta largura suficiente para os fluxos de entrada e saída existentes. O revestimento do piso é polido, sem dispositivos antiderrapantes e, por este motivo, inadequado. A marquise não protege a escadaria em sua totalidade, tornando o piso escorregadio em dias de chuva. Os acessos ao IFF e aos prédios do campus não favorecem aos portadores de deficiência física, aos idosos ou às gestantes, pois não há rampas de acesso; além disso, o tipo de calçamento (pedra portuguesa) e a existência de canteiros nos passeios não favorecem a locomoção das pessoas. A água drenada dos aparelhos de ar-condicionado, proveniente, muitas vezes, de locais contaminados, pinga diretamente nas calçadas. Recomendou-se reformar a portaria de acesso, ampliando a área de circulação e deslocando as atividades vizinhas para áreas mais adequadas, conforme plano de remanejamento; desenvolver um projeto de acessibilidade que solucione os problemas da ausência de rampas de acesso e inadequação dos materiais de revestimento dos passeios; e projetar cobertura de proteção à chuva com calhas nos locais de circulação de pedestres

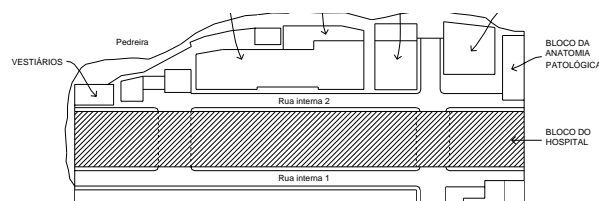
Figura 3. Bloco do Hospital

Os problemas mais graves, relativos ao edifício levantados pela equipe de walkthrough e levantamento técnico foram em relação a infiltrações provocadas pela ação das águas pluviais nas fachadas, agravada pela instalação incorreta dos peitoris, a deteriorização dos materiais de revestimento por desgaste ou inadequação aos usos particados e aos vazamentos nas instalações hidrosanitárias. **Recomendou-se verificar a instalação dos peitoris e proteger a superfície da fachada com material impermeabilizante; substituir os materiais de revestimentos danificados e inadequados por outros de fácil manutenção, durabilidade e bom efeito estético, indicados pelas normas de saúde vigentes; e verificar toda a instalação hidrosanitária do edifício, a fim de reparar os vazamentos existentes.**

Ainda verificou-se que existem inadequações em relação às normas de segurança, que falta sinalização de biossegurança e de saídas de emergência, além de não existirem elementos de humanização nos ambientes de assistência em geral, dispositivos de detecção e prevenção contra incêndios e rampas para deficientes físicos. **Recomendou-se a elaboração de um projeto de sinalização de biossegurança e de orientação contra pânico, a utilização de elementos cromáticos e figurativos, bem como exploração das paisagens e vistas nas Enfermarias, a adequação dos dispositivos de detecção de incêndio e construção de rampas externas para circulação de deficientes físicos.**

Finalmente, observou-se que o bloco do hospital possui circulação única, sem separação de fluxos limpo, contaminado e restrito, não obedecendo à largura mínima exigida pela Norma do Ministério da Saúde e sendo, eventualmente, utilizadas como espera, copa ou depósito. **Recomendou-se a elaboração de Plano de Remanejamento para minimizar os problemas de fluxos encontrados e a criação de circulações diferenciadas, além de almoxarifados e salas de espera.**

Os pontos mais críticos do edifício do hospital, segundo a avaliação do usuário foram: acessibilidade ao portador de deficiência física; quantidade de sanitários; sinalização interna; segurança contra incêndio; segurança contra terceiros e qualidade dos materiais de revestimento.
