A INTERFERÊNCIA SÓCIO-ESPACIAL DO ENTORNO EM UNIDADE EDUCACIONAL DE INTERESSE SOCIAL: O CASO DA CRECHE MUNICIPAL BENEDITA SIQUEIRA LOPES

Este artigo relata uma Avaliação Pós-Ocupação (APO) realizada na Creche Municipal Benedita Siqueira Lopes, localizada na comunidade da Tijuquinha – Rio de Janeiro, como trabalho final da disciplina “Avaliação de Desempenho do Ambiente Construído”, do Curso de Mestrado - Programa de Pós-Graduação em Arquitetura (PROARQ)/UFRJ. O trabalho teve como objetivo testar a aplicabilidade dos métodos e instrumentos utilizados em APO, analisando sua pertinência, adequação e modo de inserção no estudo de caso em questão, buscando aprimoramento para futuras pesquisas. A investigação foi baseada na Abordagem Experiencial, em desenvolvimento pelo grupo ProLUGAR/PROARQ/UFRJ. O procedimento de avaliação foi realizado em duas visitas, com uma seqüência pré-estabelecida, através dos seguintes instrumentos: *Walkthrough*, entrevistas semi-estruturadas; mapeamento visual e mapa cognitivo - estruturados a partir dos resultados do *Walkthrough*. Como conteúdo principal da análise destacam-se as diferentes percepções do ambiente e a importância do elo afetivo com o lugar

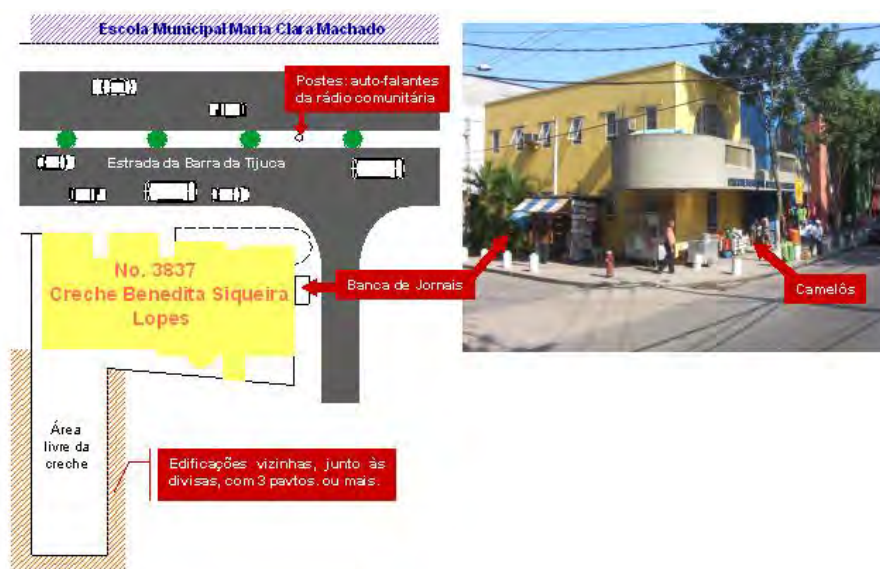
Em relação ao espaço físico, a edificação não é afastada das divisas, portanto não possui muros ou outro tipo de elemento que propicie distanciamento e limitação do logradouro público. Os vãos de iluminação e ventilação voltam-se diretamente para o passeio e essa relação direta com o entorno urbano provoca transtornos referentes à privacidade e segurança, conforme observado pelos pesquisadores e relatado pela direção, funcionários e mães de alunos. Também é comum os pais ou qualquer outra pessoa, olharem os ambientes internos através das janelas que dão diretamente para a rua e, por este motivo, estas têm cortinas na tentativa de preservar as atividades internas.

Figuras 1 e 2 – Planta de localização esquemática e Fachada da Creche.

O gabarito das construções do entorno é, em média, 3 pavimentos e por serem bastante semelhantes, dificultam a identificação individual. O edifício da creche, ao contrário, é facilmente identificado pelo contraste, volumetria, tratamento das fachadas e aberturas, além da utilização de cores fortes. Mas, ao mesmo tempo, as diversas reentrâncias na fachada o aproximam da escala das edificações existentes.

¹ Ver figuras 1 e 2 – desenho e fotografias efetuados na primeira visita, durante a Análise *Walkthrough*.

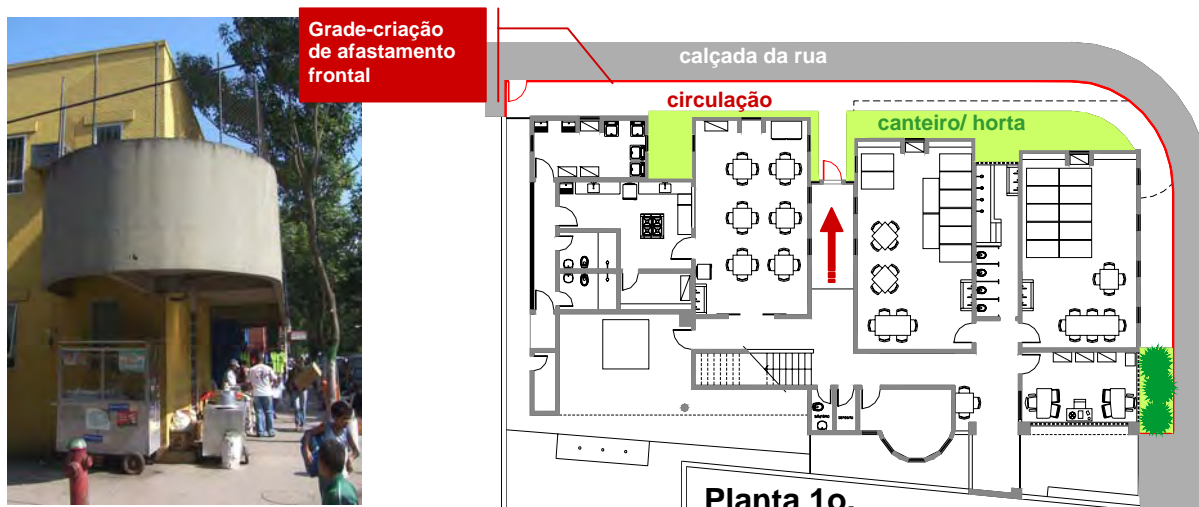
O problema mais evidente advém da interferência do entorno com as atividades e o funcionamento da creche. Estas interferências são mais prejudiciais devido às salas estarem voltadas para a Estrada, local de maior movimento e trânsito de pedestres e automóveis. (Fig. 5 e 6)

Figuras 5 e 6 – Vista do exterior da creche e proposta.³

As salas do 1o. piso não poderiam ser tão vulneráveis à entrada, cabe, para o projeto, um estudo de fluxos mais adequado, com o aproveitamento da área ociosa do jardim interno e a reorganização dos espaços. Esta obra, porém, é de maior vulto e conseqüentemente, de custo mais elevado.

³ Para amenizar o problema cabe requisitar a **utilização do passeio**, a título precário, com a colocação de uma grade que permita afastar os transeuntes da fachada do prédio. Deve-se solicitar, junto à rádio comunitária, através da Associação de Moradores e da CRE, a **retirada dos auto-falantes** localizados em frente à creche. Esta solução também **propicia a criação de uma horta** para a atividade das crianças.
